Le regole dell'arte, il sisma e la prova sperimentale del tempo. Archeologia della produzione architettonica a Civita di Bagnoregio (VT)

Autrice: Isabella Zamboni*

Parole chiave: archeologia della produzione architettonica, regole dell'arte, analisi qualitativa, vulnerabilità sismica, Civita di Bagnoregio

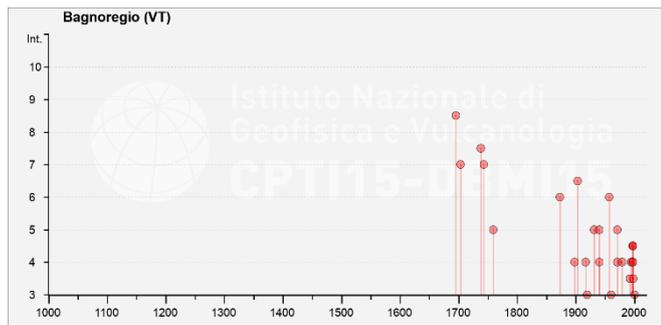
Figura 1: File di esportazione del Database Macrosismico Italiano, consultato per località e relativo alla sismologia storica di Cività di Bagnoregio (VT), disponibile al link:

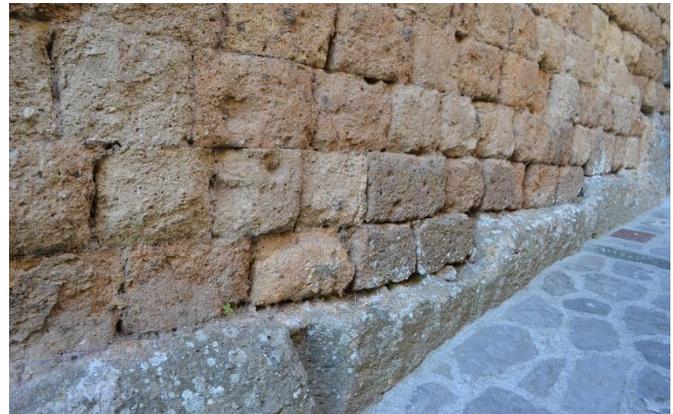
Figura 2: Dettaglio della fondazione di un corpo di fabbrica, direttamente impostata sullo strato roccioso di Ignimbrite O-B.

ricavare spazi sotterranei e utile ad ottenere il materiale da costruzione per gli elevati in superficie, i quali sono di norma fondati direttamente sul manto roccioso (fig. 2).

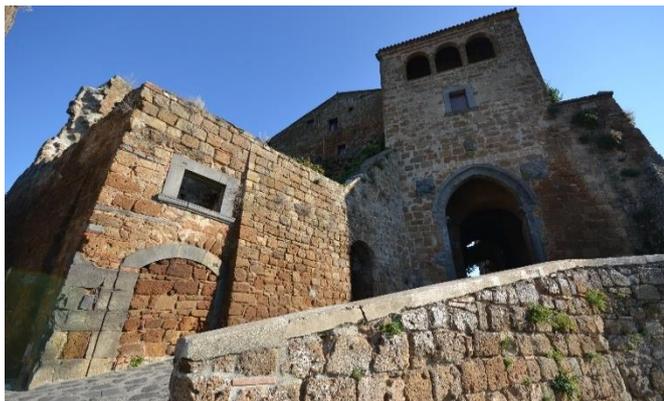
Figura 3: La consistenza muraria del centro storico e l'omogeneità del materiale posto in opera è uno dei primi caratteri costruttivi che emergono al momento del sopralluogo. Porta Santa Maria.

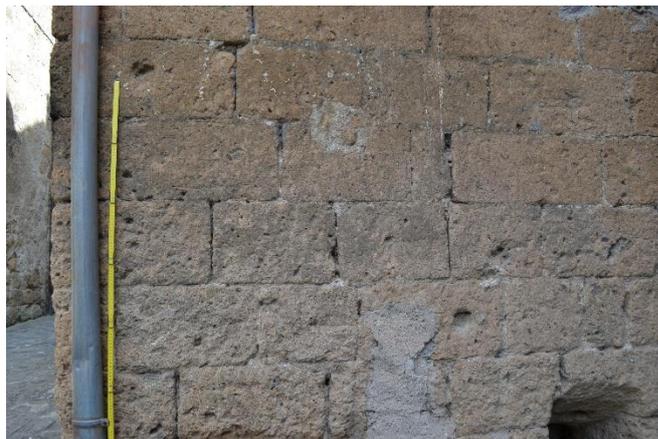
Figura 6: L'opera quadrata isodoma che interessa paramenti e angolate di questo corpo di fabbrica denota una particolare attenzione nello sfalsamento dei giunti verticali.

casi di media o alta qualità (> 30% dell'area omogenea presa in considerazione, *figg. 6-7*)⁶⁷.

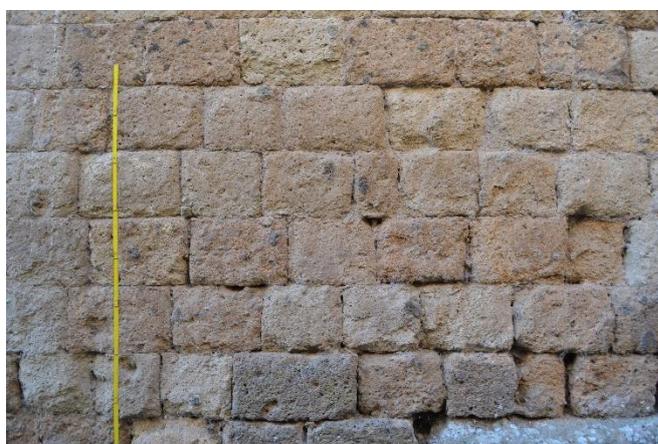
Figura 7: Nonostante l'erosione del blocco, sono documentati, anche in questo caso, la cura nel taglio della materia prima, la posa in opera e lo sfalsamento dei giunti verticali, con qualche incertezza rispetto al caso precedente (fig. 6).

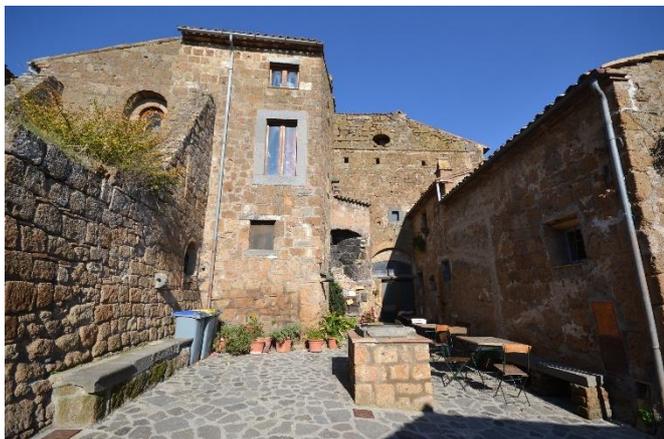
Figura 5: Lo stato di conservazione delle architetture di Civita consente di indagarne i materiali e le regole costruttive. Si osserva, anche nelle fasi più recenti, la tradizione locale dell'impiego generalizzato dell'ignimbrite.

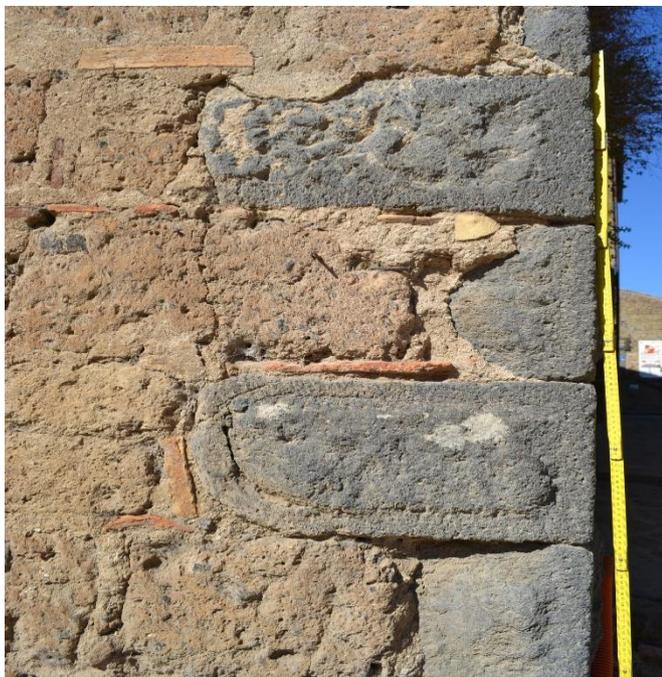
Figura 8: Il cantonale del medesimo corpo di fabbrica (fig. 7) denota l'ammorsamento dei muri ortogonali mediante l'impiego di elementi in Leucite tefritica parzialmente squadrate, bugnati e lavorati con nastrino perimetrale a scalpello piano. L'apparecchiatura è alternata testa/fascia.

Per alcune porzioni di edificio, angolate e più tardi elementi architettonici, è utilizzata la "Leucite tefritica", facilmente riconoscibile macroscopicamente in virtù della sua durezza e per il colore grigio (*figg. 8-9*).

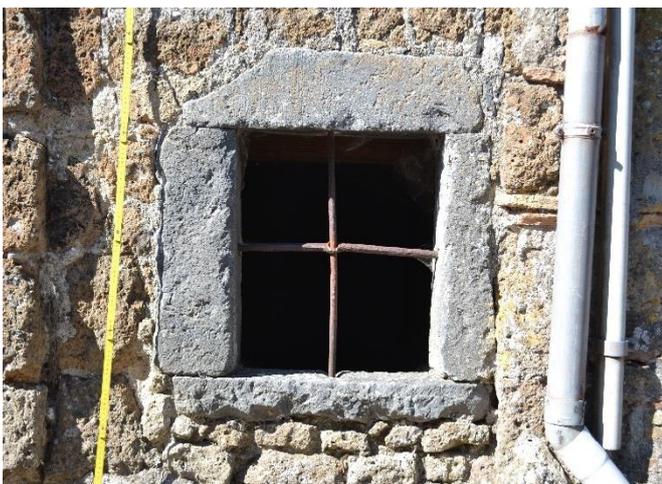
Figura 9: Elemento architettonico in Leucite tefritica, blocchi parzialmente squadrate e lavorati superficialmente a punta.

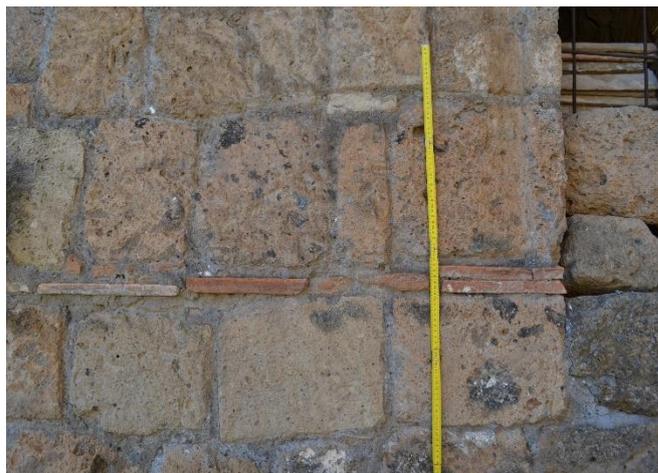
Figura 10: Contestualmente all'utilizzo di elementi di reimpiego, caratterizzati anche da fenomeni di erosione, si è documentata la pratica di inserimento di tavelle in cotto, talvolta frammentate, ai fini di regolarizzare la posa in opera e ridurre lo spessore del giunto di malta tra pietra e pietra.

Poco frequente, e quasi sempre rado, è l'impiego di laterizi e coppi in frammenti, e ancora più insolita è la ricostruzione di alcune parti in mattoni. Nelle poco diffuse tecniche miste si riscontra, in ogni caso, una certa cura nella posa in opera degli elementi più allungati volti a regolarizzare l'orizzontalità dei corsi (si tratta raramente di veri e propri corsi di ripianamento) e a ridurre la dimensione del giunto, l'elemento più debole della muratura ma che svolge un ruolo essenziale nella trasmissione a terra dei carichi (*fig. 10*).

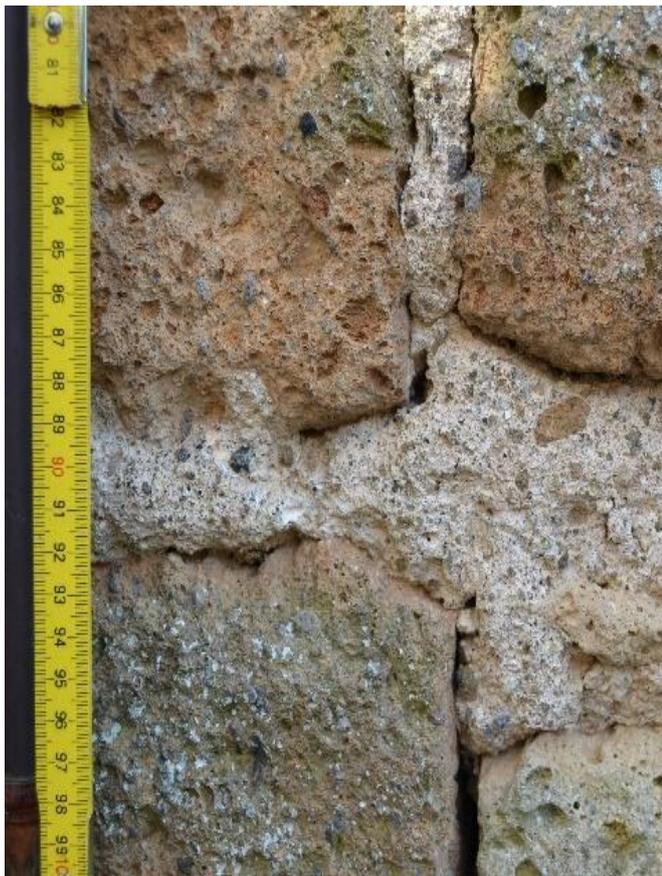
Figura 11: La malta di connesura presenta macroscopicamente una matrice chiara, tono caldo, con calcinarioli e aggregati di dimensioni anche molto varie interpretabili, in prima analisi, come frammenti di Ignimbrite ed elementi a comportamento pozzolanico che si possono cogliere anche nelle tasche dei contigui blocchi di Ignimbrite.

L'apparecchiatura è di norma sia di testa che di fascia, a corsi orizzontali e i giunti sono mediamente degradati per le fasi costruttive più antiche. Si sono documentati, infatti, molti casi di consolidamento degli stessi con malte di tipo misto e/o cemento portland. Sono pratiche spesso localizzate e forse atte a risanare quadri fessurativi diffusi oltreché interventi relativi ad impianti o canne fumarie. Le malte di prima fase, dove rintracciabili, sono di calce aerea, l'impasto ha un tono caldo e molto spesso non denota tenacità ma, al contrario, è scalfibile con l'unghia (friabile/molto friabile). In questi contesti si registrano frequentemente additivi idraulicizzanti e/o a comportamento pozzolanico con ogni probabilità reperiti in loco stando anche alle considerazioni precedenti riferite alle litologie presenti nelle cave locali (*fig. 11*).

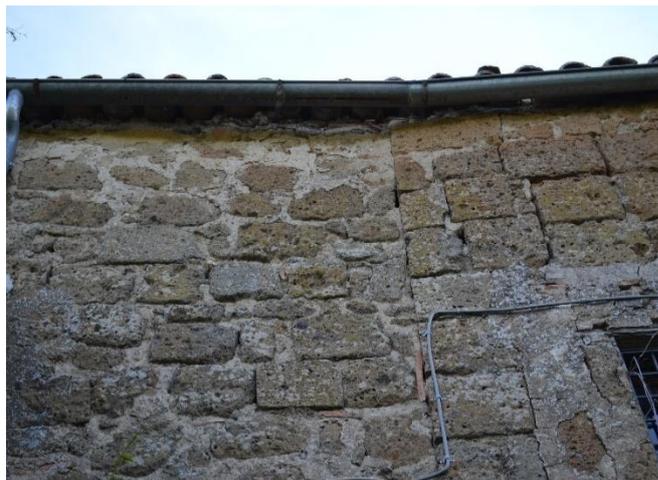
Figura 12: Limite stratigrafico di appoggio caratterizzato dalla costruzione dell'edificio di sinistra sfruttando la preesistenza. A sanare i vuoti si provvede, talvolta, anche all'inserimento di elementi di dimensioni minori e tavelle in cotto.

Raramente si sono riscontrate murature con tessiture senza corsi e pezzi di forma irregolare e/o di raccolta che interessino una parte consistente dell'elemento verticale. Allo stesso modo, non sono stati attestati espedienti tessiturati quali la disposizione a spina pesce e a 45°. Essi, infatti, sono notoriamente connessi ad altre tipologie di lavorazioni dei blocchi e conseguenti apparecchiature. Si è constatata, invece, la frequente posa di conci di testa e in verticale (lato orizzontale corto) aventi la funzione di elementi di punta e, in alcuni casi di maggior qualità, di diatoni trasversali a miglioramento dell'ingranamento interno della sezione muraria. Per quanto riguarda i rapporti costruttivi tra le parti, si sono registrate modalità di addossamento di interi corpi di fabbrica ad altri preesistenti (connessione assente, *fig. 12*).

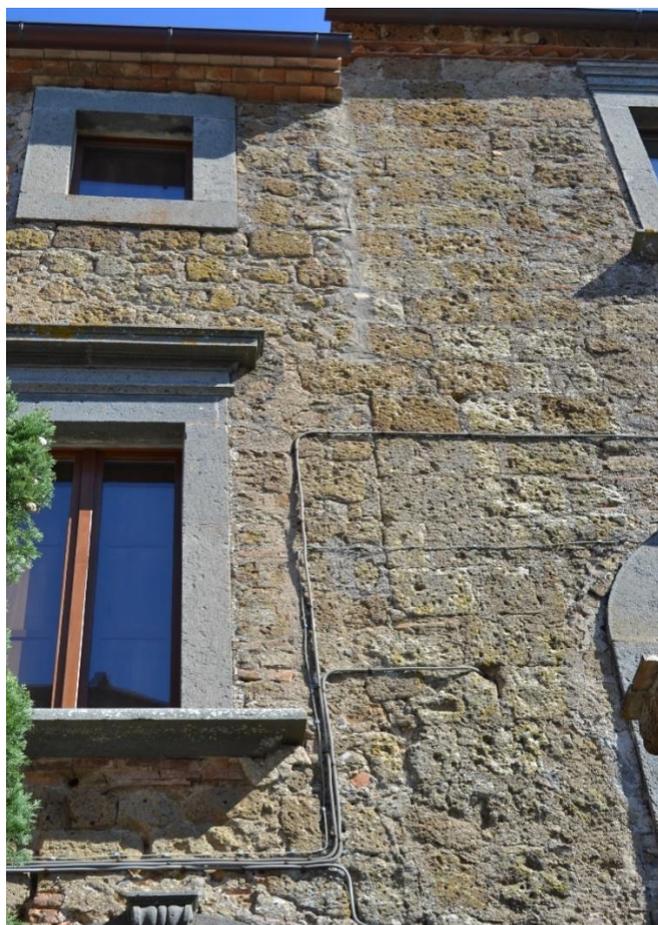
Figura 13: Corpi di fabbrica in ammorsamento. Si documenta anche nel caso di Civita la pratica di lasciare degli elementi sporgenti per la costruzione, in secondo cantiere, di edifici adiacenti.

Non mancano, anche se meno numerose, le attestazioni di ammorsamenti fra edifici adiacenti o fra estese porzioni di muratura appartenenti alla medesima struttura (fig. 13).

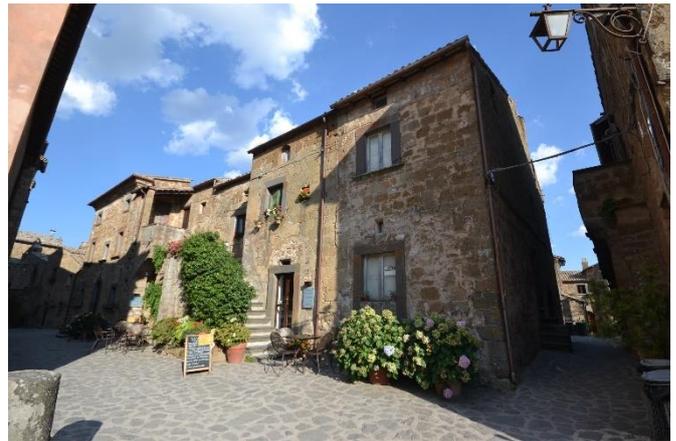
Figura 15: Complesso Architettonico campione, sul quale si sono svolte indagini più approfondite: rilievo materico, costruttivo, stratigrafico, del degrado e del danno. Vista nord-ovest.

lavorazione, che potranno costituire la base per la costruzione di una cronotipologia delle tecniche costruttive e murarie di Civita di Bagnoregio (figg. 15-16).

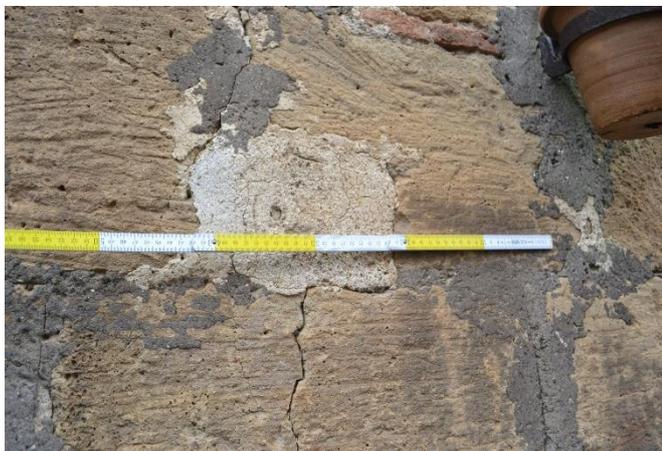
Figura 17: Lavorazione superficiale dei conci impiegati nella casa torre di prima fase, gli elementi in Ignimbrite presentano tracce, talvolta molto regolari, di lama liscia, forse pertinenti ad uno strumento ad ascia documentato anche in altri studi di area regionale.

La tecnica relativa al Corpo di Fabbrica 2 (datato alla Fase I), ad esempio, presenta conci di Ignimbrite di O-B squadrate (45 x 25 x 30 cm) utilizzati sia per il paramento che per le angolate, apparecchiati in corsi orizzontali con giunti a filo di 3-10 mm in calce aerea con materiali a comportamento pozzolanico e calcinaroli. La particolarità che denota gli elementi è una lavorazione superficiale riconducibile alla martellina (lama liscia) o all'ascia (documentata nell'area di Bolsena) (CHIOVELLI 2007, pp. 231-238) che, assieme alla valutazione degli elementi architettonici, ha permesso di avanzare l'ipotesi di una datazione al XII secolo (fig. 17).

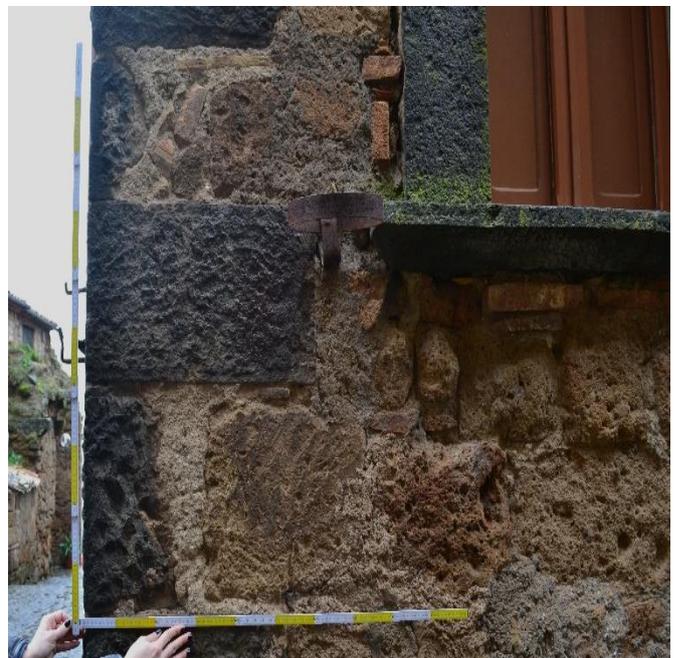
Figura 18: I cantonali dei corpi di fabbrica di quinta fase presentano un elevato grado di lavorazione della Leucite tefritica, gli elementi sono squadrate, spianati a punta e presentano nastrino perimetrale a scalpello piano.

dell'erosione dei blocchi. La malta è anch'essa di calce aerea con materiali a comportamento pozzolanico e calcinaroli. La sezione muraria è di circa 75 cm, dato che permette di ipotizzare un buon ingranamento trasversale con elementi di punta e semi-diatoni a saturazione dello spessore della parete. Un altro caso interessante è costituito dalle caratteristiche costruttive del primo impianto dei CF1 e 8 (Fase V), che prevedono una muratura in conci squadrate di ignimbrite di O-B dello spessore di circa 60 cm. Le misure, 45 x 30 x 25 cm, confermano la regola costruttiva già menzionata. Le pareti sono connesse a regola d'arte agli angoli da elementi in leucite tefritica squadrate e lavorati con nastrino perimetrale a scalpello piano e superficialmente a punta (dimensioni: 55 x 30 x 25 cm, fig. 18).

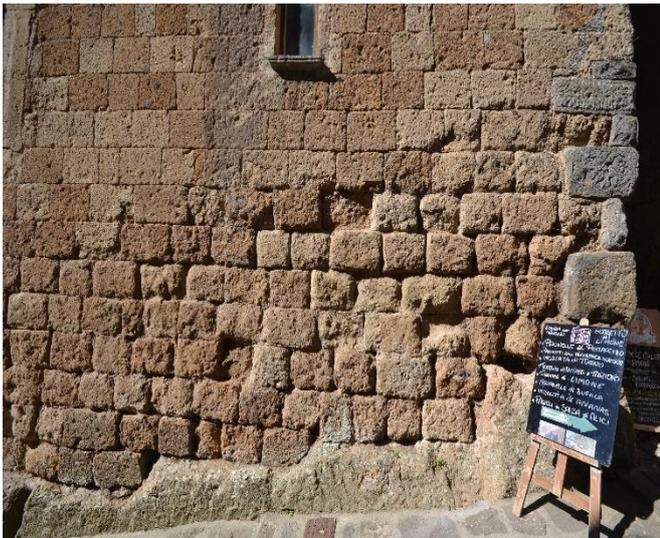
Figura 19: Il degrado degli elementi a quota inferiore, ammassati con conci di leucite tefritica squadrati, spianati a punta e con nastrino perimetrale a scalpello piano, suggeriscono il crollo e la ricostruzione di questo edificio, forse contestuale ad un evento sismico. L'analisi degli elementi architettonici e di ulteriori indicatori cronologici permetterà di confermare eventualmente le ipotesi formulate.

Nell'ambito del sopralluogo speditivo, come detto, è stato possibile segnalare alcune linee di discontinuità stratigrafica che potrebbero essere indicative di terremoti passati. Le più significative e meglio apprezzabili potrebbero configurarsi quale testimonianza di eventi calamitosi in antico date le caratteristiche di lavorazione, tessitura, dimensioni e degrado dei blocchi (fig. 19).

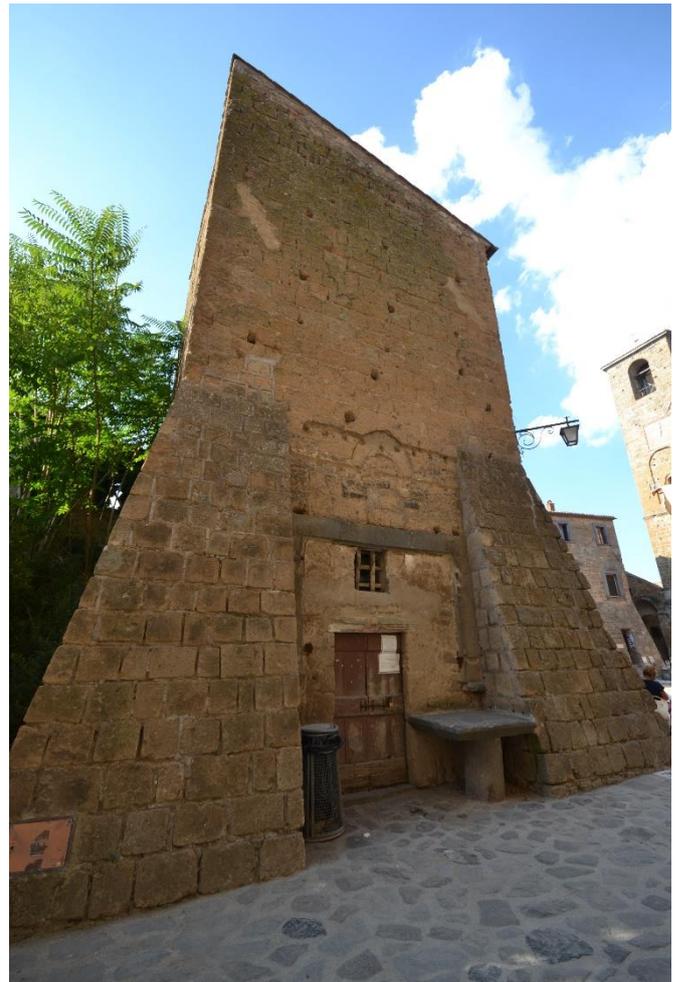
Figura 20: Presidi antisismici angolari dell'Ex Palazzo Comunale, complesso architettonico molto trasformato e caratterizzato da un parziale stato di rudere.

La schedatura dei parametri di vulnerabilità e presidio ha evidenziato una medio/alta diffusione in tutto il centro abitato di opere a consolidamento visibili in esterno. Afferiscono principalmente a due tipologie: contrafforti in muratura e catene. I primi coinvolgono raramente una porzione più estesa rispetto al piano terreno in corrispondenza, spesso, di vani voltati e hanno un'estensione orizzontale variabile sia che siano stati messi in opera storicamente o che invece siano riconducibili ad interventi più recenti (fig. 20)⁷¹.

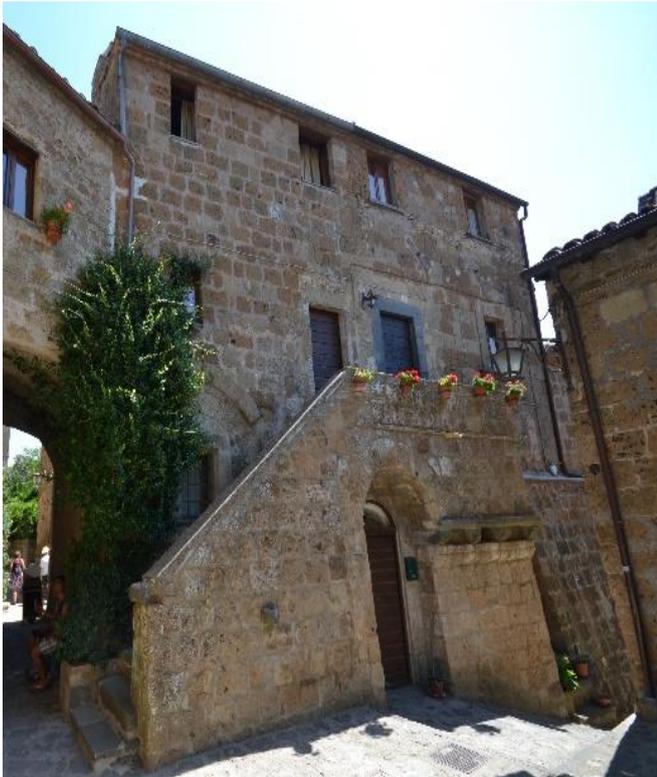
Figura 21: Un esempio di scala a profferlo, elemento costruttivo tipico del territorio viterbese, eretta in ammassamento sui paramenti esterni di due corpi di fabbrica del medesimo aggregato, obliterando un portale più antico, già precedentemente tamponato.

rigidezza nel loro luogo specifico concentrando su di esse i carichi gravanti sulla struttura e originando, spesso, anche episodi di comportamento torsionale. Tuttavia, la diffusione nell'area geografica viterbese delle monumentali scale a profferlo, costruite esternamente ai corpi di fabbrica in addossamento o ammassamento al muro, ha portato a riconsiderare tale parametro di vulnerabilità, rimandando a future verifiche specifiche l'ipotesi che tali elementi costruttivi costituiscano, invece, una forma di presidio (fig. 21).

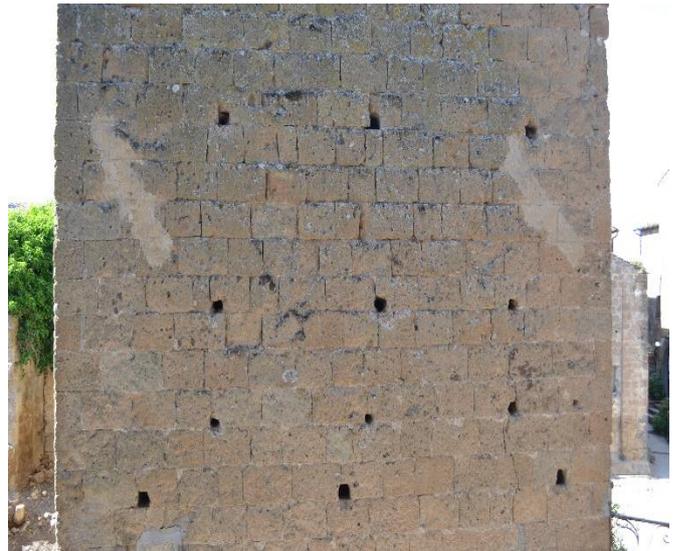
Figura 22: Torre dell'ex Palazzo Comunale. Tracce del paletto non più esistente degli incatenamenti interni in corrispondenza del primo livello.

I capichave di catena osservati sono tutti del tipo a paletto, talvolta ricurvo, raramente ligneo, e in generale buono stato di conservazione. In alcune situazioni, si è rilevata la perdita del paletto, indice di un presidio non più efficiente al 100% (fig. 22).

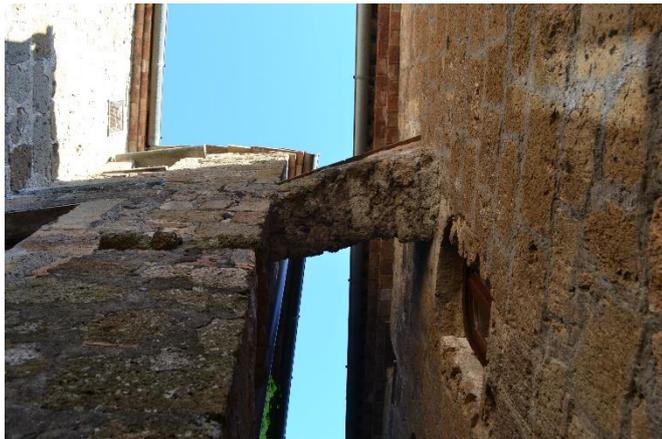
Figura 23: Arco di sbadacchio tra corpi di fabbrica pertinenti a complessi architettonici diversi.

Sono stati, infine, documentati altri elementi con funzione di presidio quali archi di sbadacchio, presenti con una certa frequenza a collegamento tra i complessi architettonici (fig. 23) ed il tamponamento dell'interspazio tra corpi di fabbrica (fig. 24); in entrambi i casi, la funzione di prevenzione dai danni di martellamento risulta piuttosto chiara.

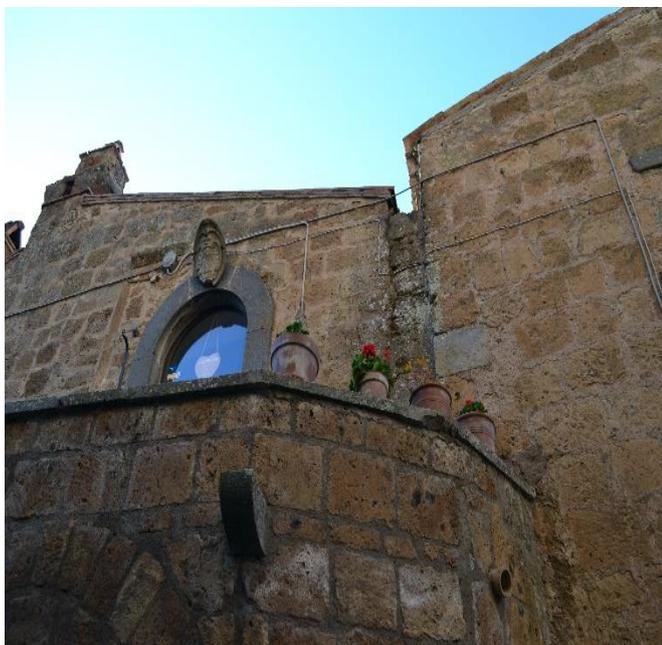
Figura 24: Ricucitura, senza ammorsamento, dell'interspazio esistente tra due corpi di fabbrica di uno stesso aggregato edilizio.
