Un approccio di ingegneria forense applicata alla gestione e valutazione del rischio in ambienti di lavoro con sospetta presenza di amianto

Implementazione di tecniche evolute di indagine per la gestione di aspetti di Salute in ambienti lavorativi con sospetta presenza di materiali contenenti amianto

Alessandro Lombardi¹, Salvatore Pentimalli²

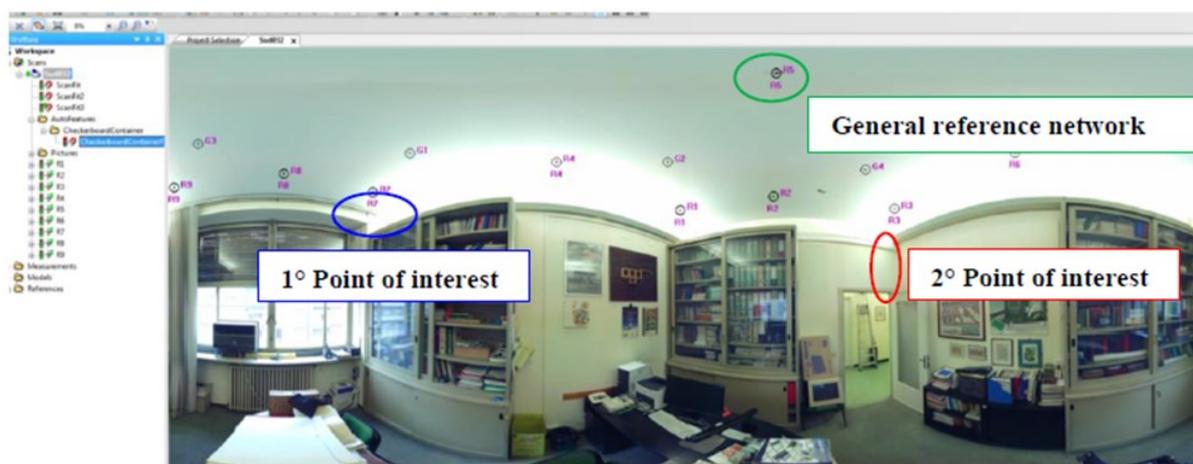
Figura 1: 3D Base model dell'area test, sistema di riferimento, e posizione dei punti di interesse

Nel primo caso le ispezioni sono state programmate tenendo conto delle operazioni di sostituzione degli infissi, che coinvolgono consecutivamente sia l'area classificata (gialla), sia le aree vicine: le operazioni di rimozione e le sollecitazioni meccaniche sui punti di interesse individuati rappresentano informazioni utili per interpretare i risultati dell'analisi dell'immagine. La figura 1 mostra una schermata del modello 3D Base dell'area di test.

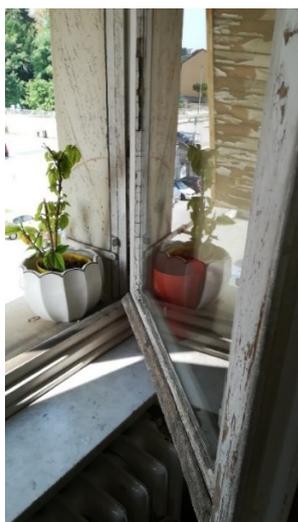
Figura 3: anta destra Finestra con presenza di mastice

ché nulla; mentre nel caso dell'ufficio al quarto piano è stata confermata in laboratorio la presenza di amianto nel mastice (Fig. 3-4) l'ambiente è classificato nero poiché l'amianto è friabile, è presente per tutta la giornata lavorativa con un'intensa attività umana e il mastice è sottoposto a frequenti stress fisici.

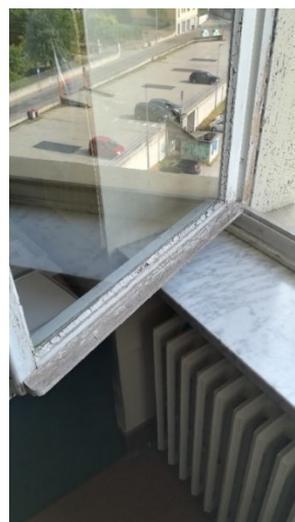
Figura 4: anta sinistra finestra con presenza di mastice

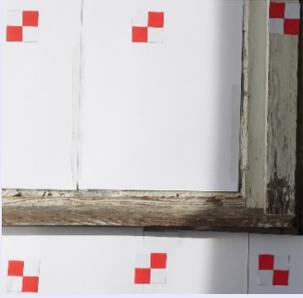
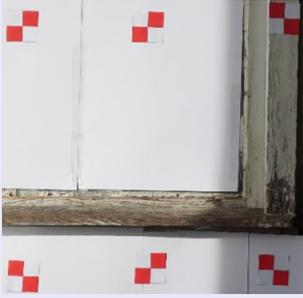
Carta di identità del punto interesse		
	Immagine 1	Immagine 2
Data acquisizione	25/10/2019 – 10:00	25/10/2019 – 10:02
File originale	DSC02866.JPG	DSC02867.JPG
File regolato (deformazioni ottiche e prospettiche sistemate)	Rdf2866.tif

Note	Foto del dettaglio mastice finestra	Foto del mastice della finestra successivo alla simulazione di degrado del mastice

Figura 5: carta d'identità del punto di interesse individuato.

simulando l'apertura e chiusura della finestra per sottoporla a stress fisico, e riportandola nella medesima posizione, in modo tale che risultasse alla stessa distanza di prima dalla macchina digitale, si è scattato un altro set di foto. Dopodichè sono state selezionate due foto dei diversi set e tramite diversi software è stata svolta l'elaborazione delle immagini, tra cui la correzione della distorsione dovuta all'obiettivo della macchina digitale, la trasformazione da coordinate immagine a coordinate cartografiche, in modo tale da ottenere due immagini che risultassero sovrapponibili. Il risultato di questa prima elaborazione è la "carta d'identità" del punto di interesse che può essere utilizzata in successivi controlli (Fig. 5).

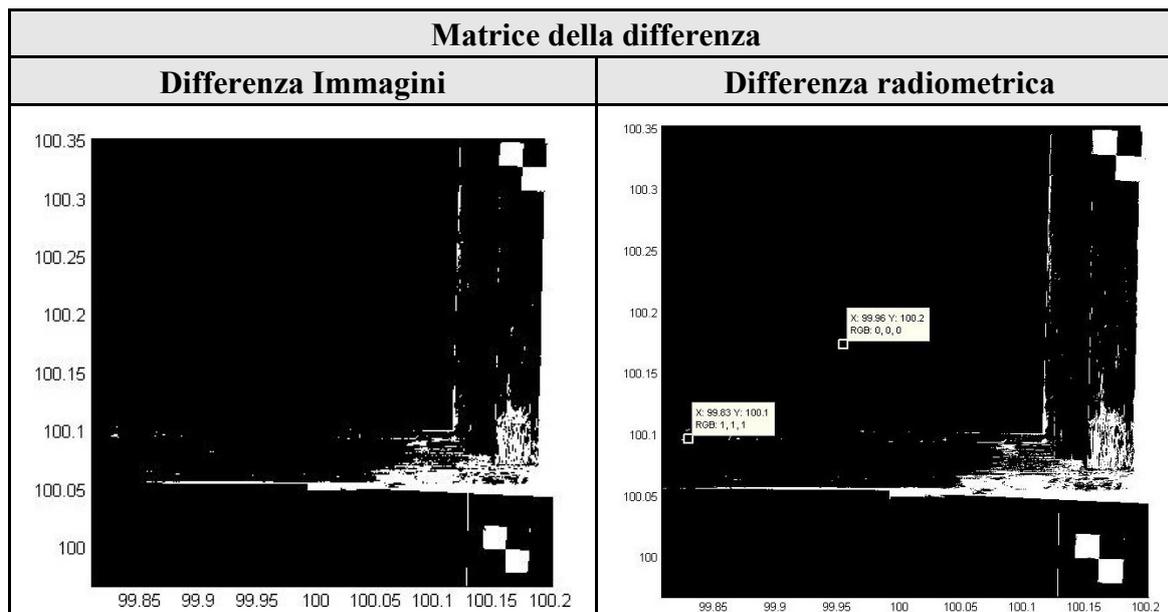
Figura 6: differenza di immagine risultata dall'algorithm.

Come ultimo passo tramite l'algoritmo MathWorks, realizzato dal politecnico di Torino, si sono trasformate le immagini in scala di Bianco e nero e spostata l'origine degli assi per far sì che coincida per entrambe le immagini (Fig. 6).

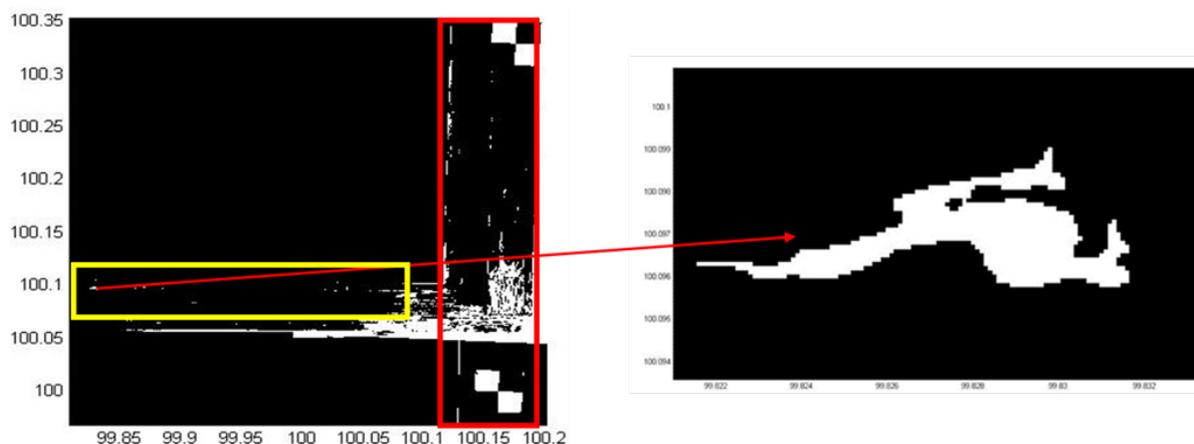
Figura 7: particolari di ingrandimento dei punti di interesse

Infine si è creata una matrice che riporta la differenza dei valori radiometrici dei pixel delle due immagini. Il risultato finale è come si può vedere dalla Fig. 7, nella quale le zone in nero rappresentano una perfetta corrispondenza dei pixel delle due immagini, mentre le zone in bianco rappresentano una differenza di valori radiometrici (cioè differenza di colore nelle foto originali); questo indica che è avvenuta una alterazione del mastice tra una foto e l'altra. Come si può notare nella foto a sinistra (riquadro rosso) ci sono diverse zone in bianco, queste sono dovute alla diversa luminosità tra l'acquisizione tra i diversi set di foto (il che può rappresentare un limite del metodo), infatti bisogna cercare di avere sempre la stessa luminosità tra una foto e l'altra. Tramite il medesimo algoritmo utilizzo, è inoltre possibile una misura diretta del punto di interesse in modo tale da valutare sia la larghezza che la lunghezza, ad esempio nella foto a destra viene ingrandito un particolare che risulta

essere una parte di mastice che si è staccata ed è di 10mm di lunghezza e 3mm di larghezza. Il risultato che si ottiene tramite questa analisi dell'immagine, prova in modo oggettivo il degrado del mastice solo con la semplice apertura e chiusura della finestra.
